Selección de Puntos Críticos e Inspección de Seguridad Vial en la Carretera Hato Mayor – Sabana de la Mar

Por . Méndez Yudelka; Polanco Gian; Soto Yeuri; Ing. Taveras Yindhira; Ing. Gleisson Mañón; Ing. Martínez Juan de Dios. Universidad Autónoma de Santo Domingo (UASD), Facultad de Ingeniería yudelkamc02@gmail.com

En la República Dominicana, en el 2020, se registraron 2,711 personas fallecidas como consecuencia de los accidentes de tránsito. El objetivo de esta investigación es identificar y analizar los puntos de mayor concentración de accidentes de tránsito en la Carretera Hato Mayor – Sabana de la Mar. Este tramo fue seleccionado luego de aplicar las metodologías expuestas en el manual de seguridad vial (HSM por sus siglas en inglés) de la AASHTO. Luego de la recopilación y análisis de la siniestrabilidad vial se determinó que la colisión es tipo de accidente que produce más muertes con un 71.43% del total y que la motocicleta es el medio de transporte más involucrado en los siniestros viales con un 71.42%.

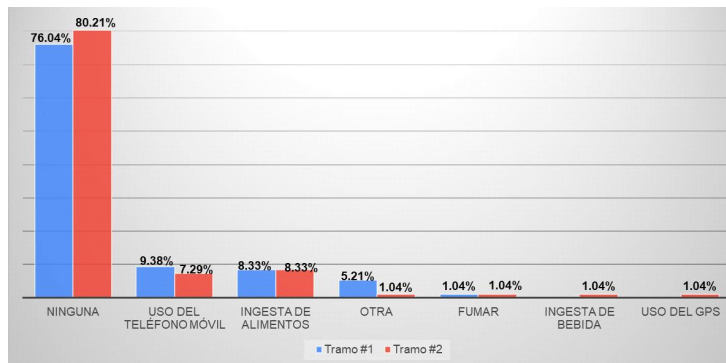
En la siguiente gráfica se observan los distintos tipos de distracciones que cometen los conductores para ambos tramos de estudio. Para el tramo que comprende desde la salida de Hato Mayor hasta el final de la carretera asfaltada, solo un 23.96% comete algún tipo de distracción, siendo las de mayor frecuencia el uso del teléfono móvil y la ingesta de alimentos. En el tramo que comprende desde la salida de El Valle hasta la entrada de Sabana de la Mar, solo un 19.79% comete algún tipo de imprudencia, siendo también las de mayor frecuencia la ingesta de alimentos y el uso del teléfono móvil. La gráfica que se muestra a continuación contiene diferentes tipos de imprudencias observadas.

Gráfica 1: Porcentaje de imprudencias observadas. Carretera Hato Mayor – Sabana de la Mar.

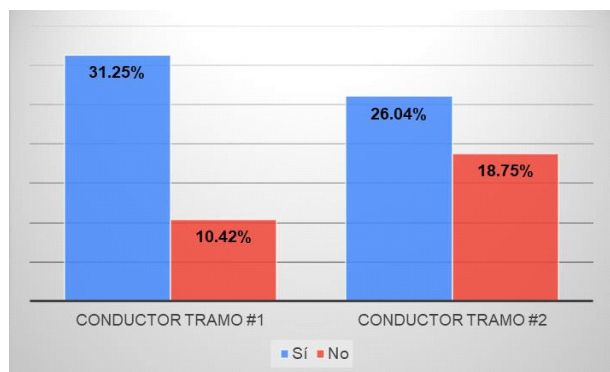
Esta parte aplica excluye a las motocicletas. Aquí se observa el porcentaje de conductores que usan el cinturón de seguridad en cada uno de los tramos de estudio. Se puede apreciar que el 31.25% de los conductores del tramo que comprende desde la salida de Hato Mayor hasta el final de la carretera asfaltada usan el casco de seguridad, mientras que un 26.04% del tramo que comprende desde la salida de El Valle hasta la entrada de Sabana de la Mar lo usan.
